## SCHEDA DI INDAGINE DEL PATRIMONIO EDILIZIO

UNITA' EDILIZIA n. 16

| Comune di Orroli<br>PIANO PARTICOLAREGGIATO PER IL CENTRO STORICO | | COMPARTO n. 10 | |
| INDICAZIONI DI PIANO | | UNITA' EDILIZIA n. 16 | |

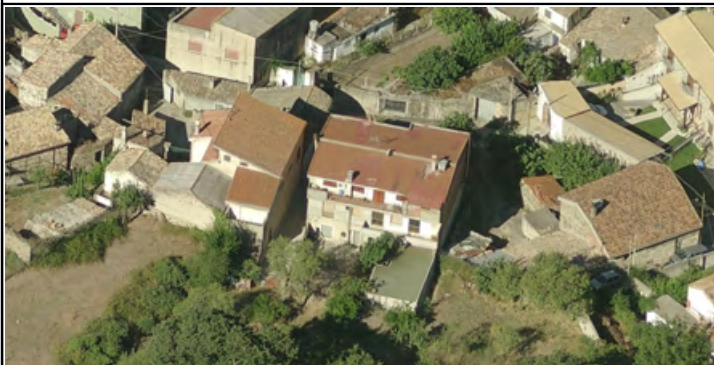
VEDUTA AEREA 45°

| Residenziale | X | Cortile | X | C.T.-Criticità Tipologica<br>C.V.-Criticità Volumetrica<br>Manti in fibrocemento.<br>Murature esterne non finite. | | | | | | | | | | |

| PRESCRIZIONI | Pa) - Adeguamento formale delle coperture. (v.e. b)<br>Pb) - Sostituzione manto di copertura in lastre di fibrocemento o manti di copertura similari. (v.e. b)<br>Pe) - Eliminazione di terrazze e/o balconi o pensiline e di scale esterne. (v.e. a)<br>Pf) - Realizzazione o rifacimento d'intonaci e/o tinteggiature (v.e. a)<br>Pg) - Eliminazione delle superfetazioni (corpi interni alle corti). (v.e. c) | | |

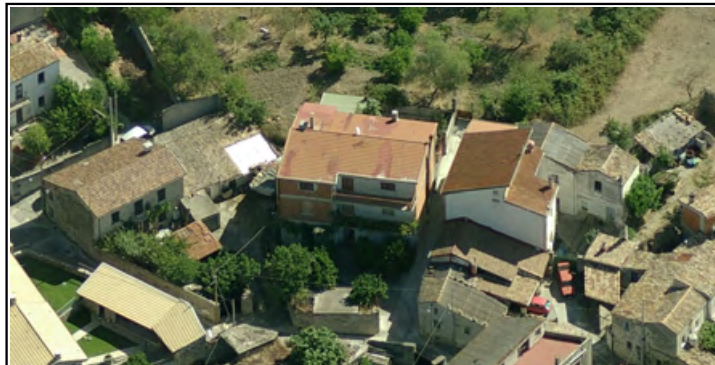
**FOTO SIGNIFICATIVA**

| | Pubblica | | Edificio arretrato dal percorso | X | | | | | | Fabbricato di nuova costruzione<br>tipologicamente incompatibile. | | | | |

| INDICAZIONI | Ia - Realizzazione di una copertura sul portale d'ingresso.<br>Id - Comporre architettonicamente i prospetti. | | |
