**INDICAZIONI DI PIANO**

**UNITA' EDILIZIA n. 13**

Proprietà	Area/zona omogenea	Unica
	Indice medio di zona	2,89

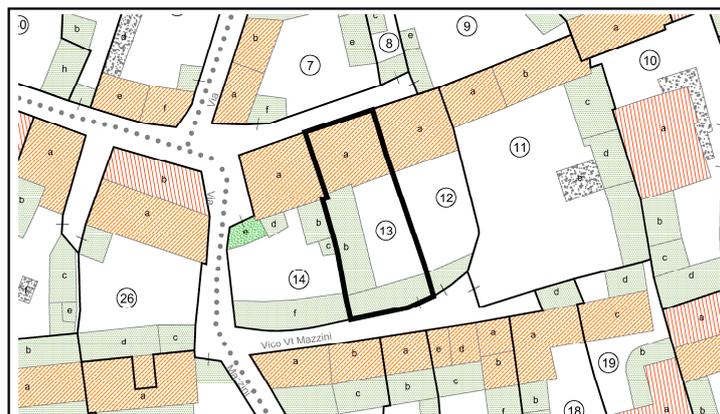
**PLANOVOLUMETRICO DI PROGETTO**

V.T.I.	A2 - Corte antistante
C.I.M.A.	CLASSE "3" - Restauro e risanamento conservativo (v.e. b) CLASSE "5" - Incremento tipologico (Ampliamento) (v.e. a, portale d'ingresso)
TUTELA SPECIFICA	
PRESCRIZIONI	
INDICAZIONI	1a - Realizzazione di una copertura sul portale d'ingresso.

Il v.e. "a" è un rudere recuperabile con adeguamento tipologico secondo le V.T.I.  
Area a rischio Hg1 - Pericolosità da frana (All. n° GEO6 dello Studio di compatibilità geologica e geotecnica)
