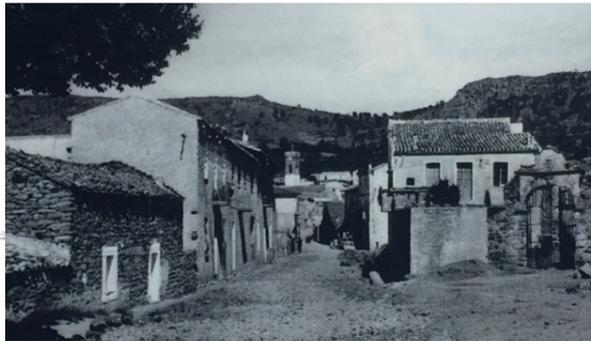
Foto antica di un tratto della via Roma in cui si intravede la pavimentazione in selciato "imperdau"
 Tratto da "In Orroli, a cura di Laura Trogu, Editoriale Documenta, Cargeghe, 2011"

Come è possibile vedere dalle foto storiche raccolte, la pavimentazione a Orroli era composta prevalentemente da selciato, detto "imperdau", e da terra battuta. Poiché l'abitato di Orroli è composto storicamente da pietre basaltiche e arenarie, la soluzione già adottata nelle vie del quartiere San Nicola con l'abbinamento del basolato di arenaria (o basalto) a una cunetta centrale in selciato sempre di pietra locale, risulta la più pertinente anche riguardo gli altri percorsi del Centro Matrice. In particolar modo tale soluzione è adatta ai contesti storici anche alterati, interessati da sostituzioni e ristrutturazioni edilizie.

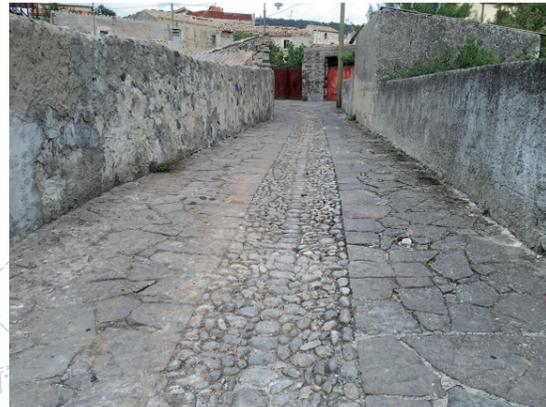
Via Garau
 (Tratto di pavimentazione già riqualificato)

STATO ATTUALE - PAVIMENTAZIONE IN BASOLATO DI ARENARIA CON CUNETTA CENTRALE IN CIOTTOLI

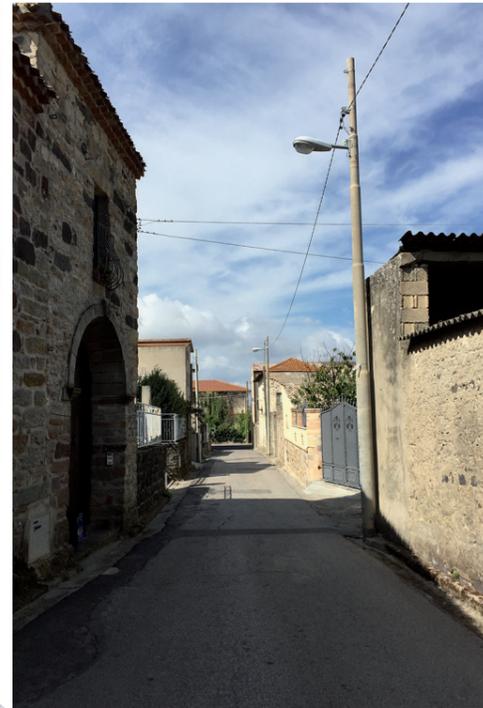
Altri percorsi
 (Tratto di pavimentazione non riqualificato)

STATO ATTUALE - PAVIMENTAZIONE IN CONGLOMERATO BITUMINOSO CON CUNETTE IN BATTUTO DI CALCESTRUZZO

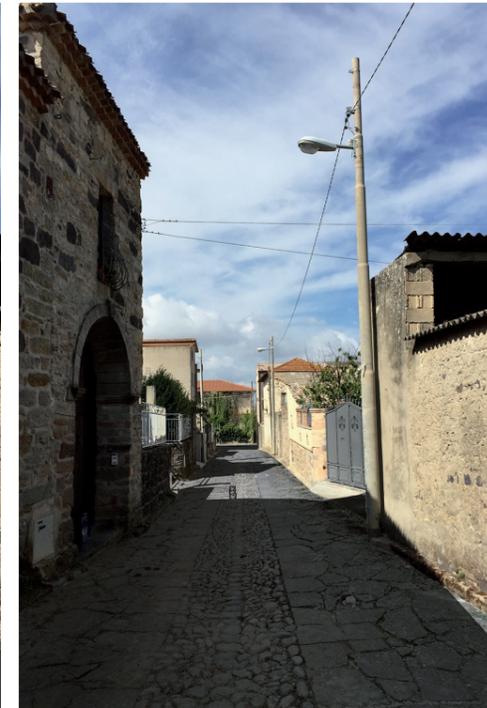
1° INDIRIZZO PROGETTUALE - PAVIMENTAZIONE IN BASOLATO DI ARENARIA O DI BASALTO CON CUNETTA CENTRALE IN CIOTTOLI

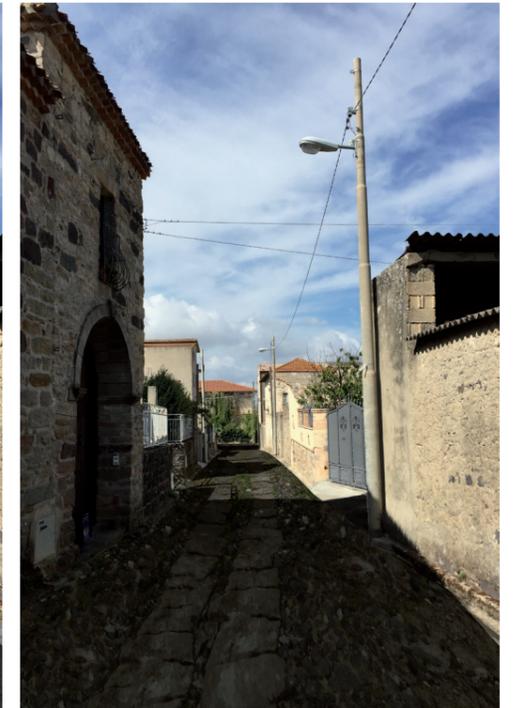
2° INDIRIZZO PROGETTUALE - PAVIMENTAZIONE IN SELCIATO "IMPERDAU" CON CARRARECCE IN LASTRE SBOZZATE DI BASALTO

In contesti più antichi e storicizzati la soluzione del selciato abbinato a carrarecce sbazzate, che risultano in tal modo irregolari, è preferibile ai segni regolari della carrareccia squadrata o del basolato. Il caso da cui prendere esempio è il vicolo di via Roma che porta alla Casa a corte "Sa domu e s'omu axiu", in cui si ritrova l'originale *imperdau* con carrarecce in basalto sbazzato.

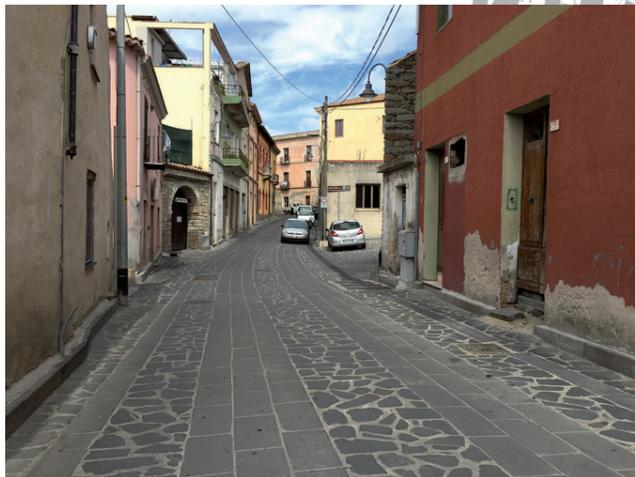
Percorso principale del paese
 Via Roma
 (Tratto di pavimentazione già riqualificato)

STATO ATTUALE - PAVIMENTAZIONE CON CARREGGIATA E CUNETTE IN LASTRE DI BASALTO DISPOSTE AD OPUS INCERTUM, CARRARECCE IN LASTRE REGOLARI DI BASALTO E BANCHETTONI IN BASALTO

Il percorso principale dell'abitato, rappresentato dalla via Roma, presenta oggi sezioni stradali legate a pavimentazioni diverse: nel tratto centrale, corrispondente all'edificato meno recente, la pavimentazione è composta da lastre in basalto disposte a *opus incertum* combinate con carrarecce regolari in lastre di basalto e banchettoni sempre in basalto, pietra locale; nei tratti più periferici del Centro Matrice invece la pavimentazione risulta in conglomerato bituminoso con cunette in calcestruzzo e, in alcuni tratti, abbinata a marciapiedi. La riqualificazione del percorso prevede il proseguimento della soluzione adottata nel tratto centrale di via Roma, ovvero la carreggiata e le cunette composte da lastre irregolari di basalto disposte a opera incerta con l'abbinamento di carrarecce in lastre regolari di basalto. Si prevede inoltre, laddove possibile, il completamento di marciapiedi in lastre di pietra basaltica i primi e in cubetti di basalto. Una seconda possibilità è data dal combinare le cunette e i banchettoni in pietra basaltica con una pavimentazione in massetto architettonico per la carreggiata o in conglomerato bituminoso con inerti di pietra locale.

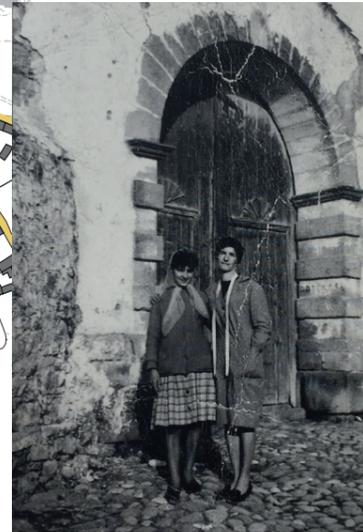
Foto antica da cui si riconosce il selciato "imperdau"
 Tratto da "In Orroli, a cura di Laura Trogu, Editoriale Documenta, Cargeghe, 2011"

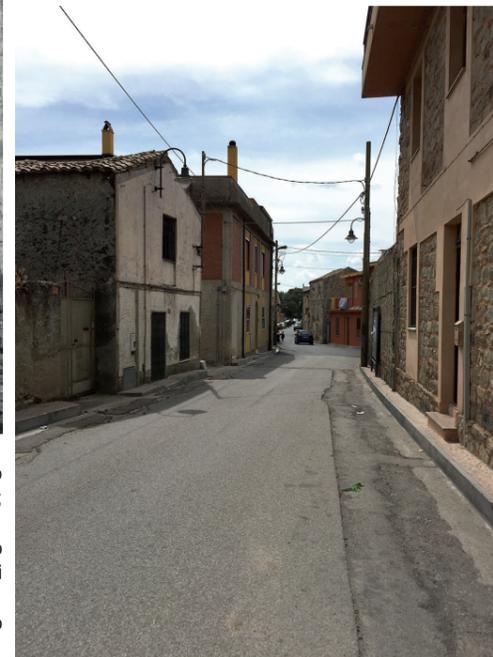
Percorso principale del paese
 Via Roma
 (Tratto di pavimentazione non riqualificato)

STATO ATTUALE - PAVIMENTAZIONE IN CONGLOMERATO BITUMINOSO CON CUNETTE IN BATTUTO DI CALCESTRUZZO

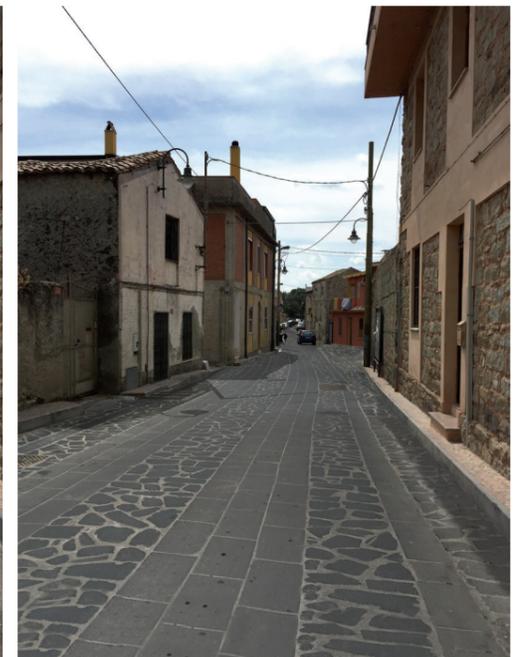
INDIRIZZO PROGETTUALE - PAVIMENTAZIONE CON CARREGGIATA E CUNETTE IN LASTRE DI BASALTO DISPOSTE AD OPUS INCERTUM, CARRARECCE IN LASTRE REGOLARI DI BASALTO
